## Prüfbericht

Dokumentennummer: (2300/194/15)-b – GB/Fe vom 17.04.2015

Inhalt des Auftrags: Prüfung eines Lärmschutzelementes bezeichnet als  
"FIDES ECO BARRIER PLUS MODULE (FD ECOP)"  
auf Feuerwiderstand gegen Unterholzbrand

Prüfungsgrundlage: nach DIN EN 1794-2 : 2011-04, Anhang A

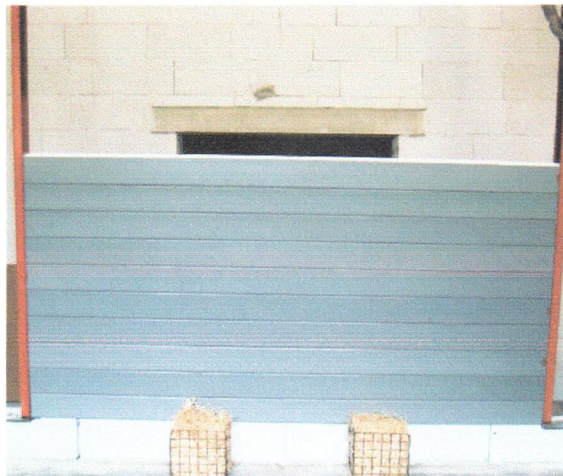
Bild 5 zeigt die Rückseite des Lärmschutzwandsystems vor Versuchsbeginn

Bild 5: zeigt die Rückseite des Elementes vor Versuchsbeginn.

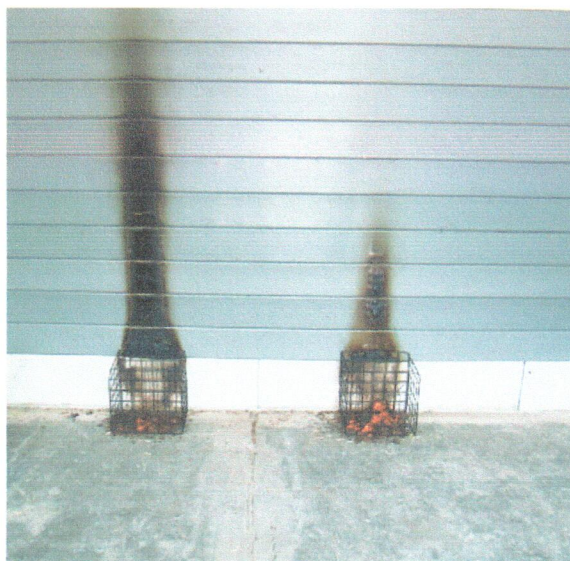
Bild 7 zeigt den Bereich der Flammeneinwirkung auf der Rückseite des Elementes.

Bild 7: zeigt den Bereich der Flammeneinwirkung auf der Rückseite des Elementes.

Die beschädigten Flächen über den beiden Brandquellen auf der Rückseite erstrecken sich über eine Höhe zwischen 0,5 m und 1,02 m über der Unterkante der Wand. Es wurden an der Unterkante Verkohlungen bis zu einer Tiefe von 4 mm gemessen.
